## Korrekt antenne installation

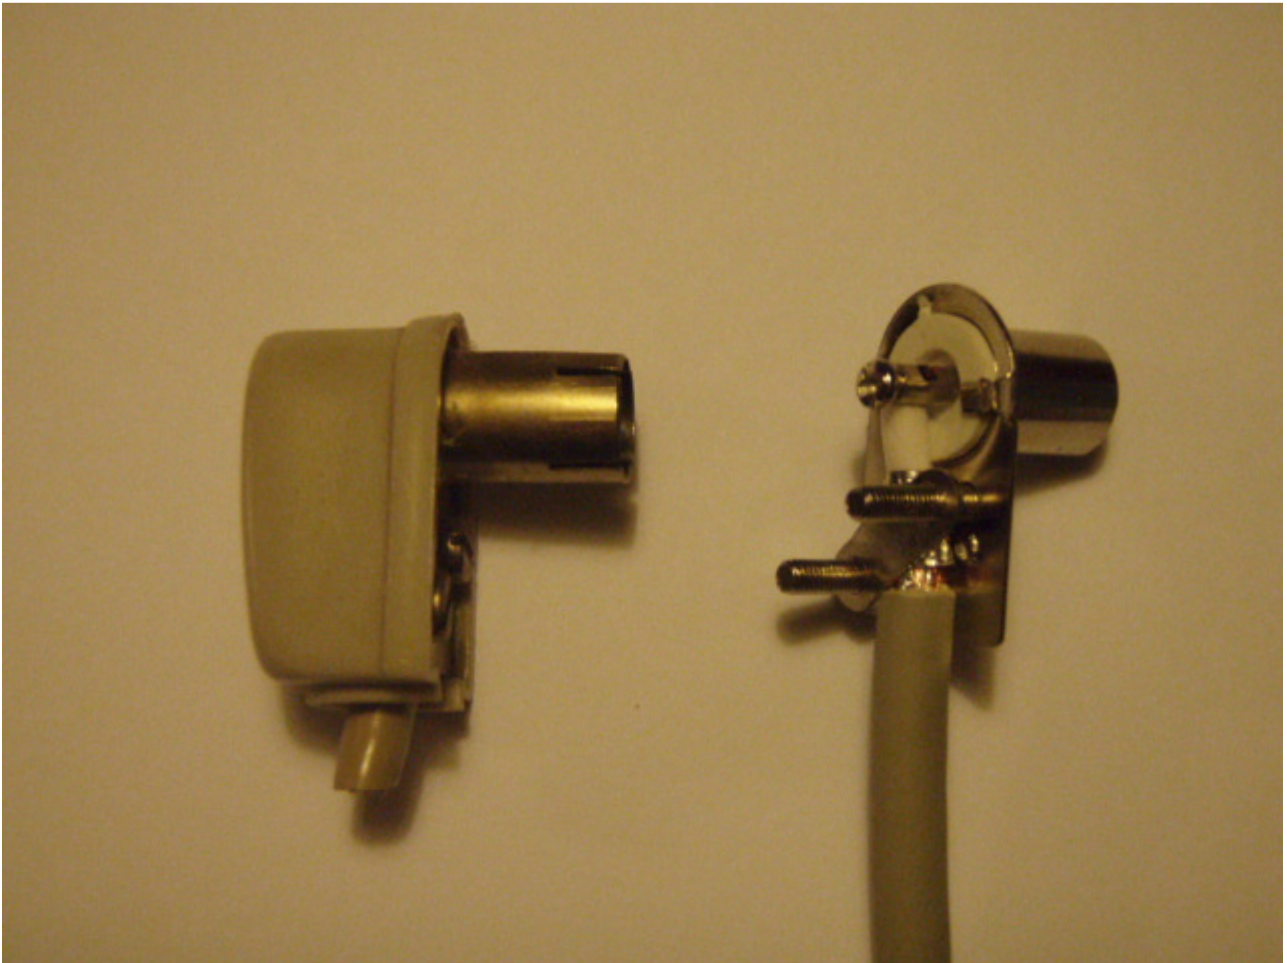
*Her vist med og uden plastik kappen.*

Dette stik må man ikke længere benytte i en moderne antenneinstallation. Dette skyldes bl.a. at monteringsskruen der fastholder inderlederen simpelthen fungerer som en "stueantenne" og opfanger de luftbårne signaler, og blander dem med de kabelbårne signaler i anlægget.

Disse skal "udryddes", for at man efter ombygningen af anlægget til UHF kan se TV, og ikke mindst få digitalt TV. Ligeledes vil man opleve massive problemer i 2009, når alle luftbårne signaler bliver digitale.

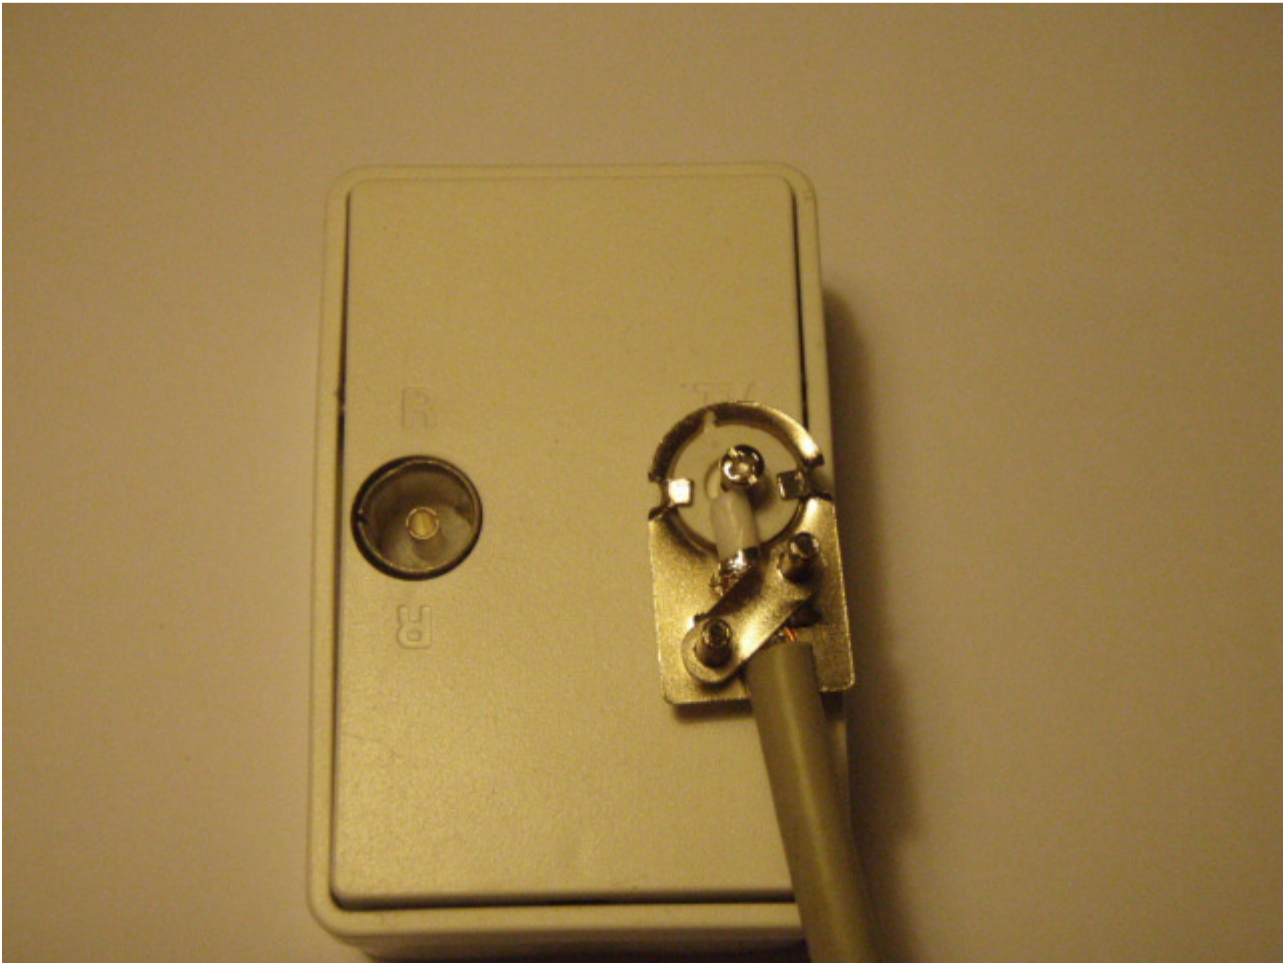
Plastik vinkelstikket anvendes oftest til at forbinde TV'et med antennedåsen, kaldet en snøreledning, og for at gøre det rigtig skidt, så sidder der plastik vinkelstik i begge ender.

*Antennedåse med "plastik vinkelstik"*

Denne skal erstattes med en færdigkøbt snøreledning, der er udført af **dobbeltskærmet** ledning med støbte fabriksmonterede stik

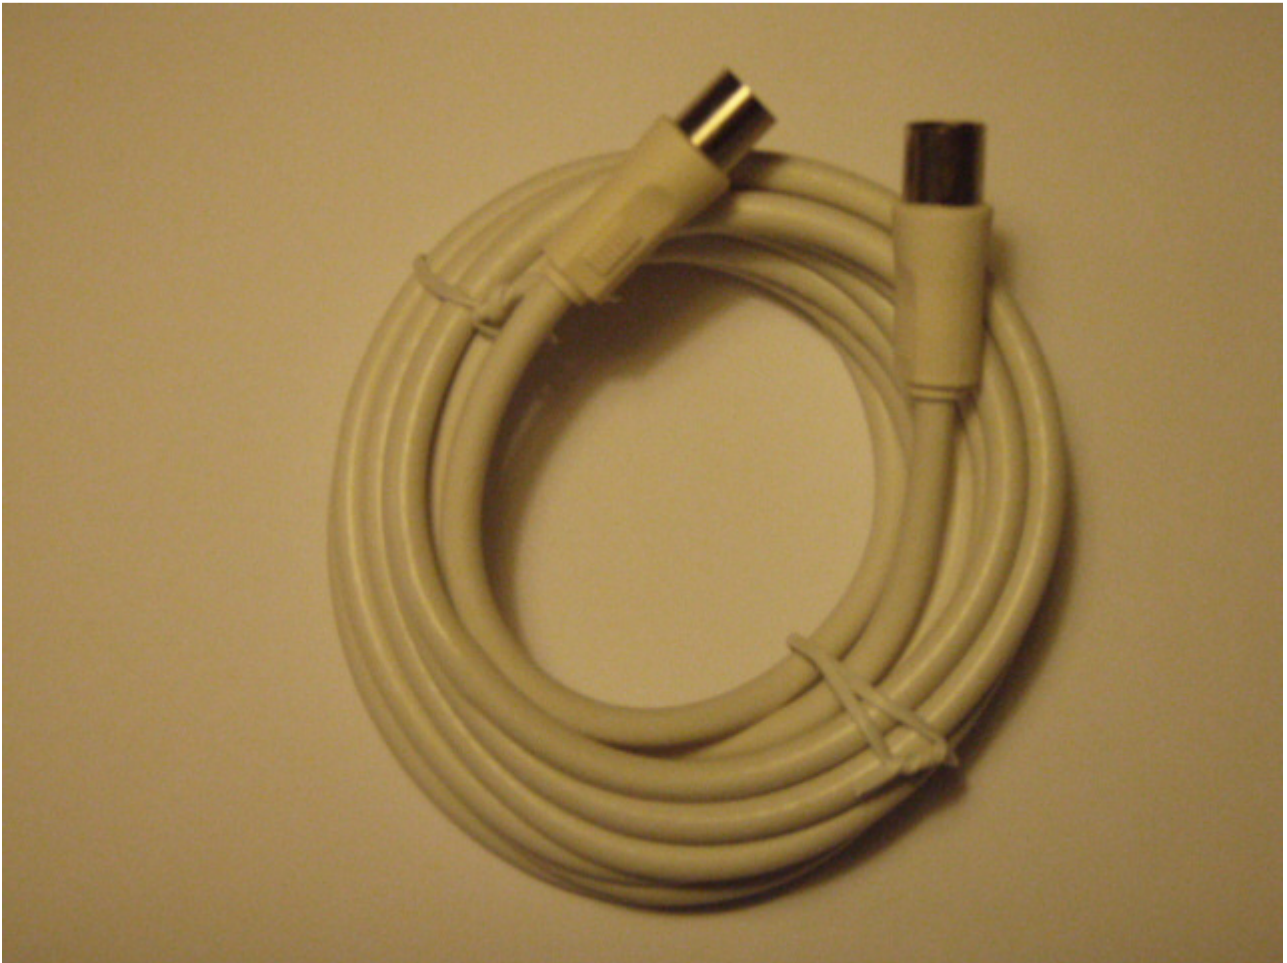
*Fabriksmonteret snøreledning, med dobbeltskærmet kabel og støbte stik.*

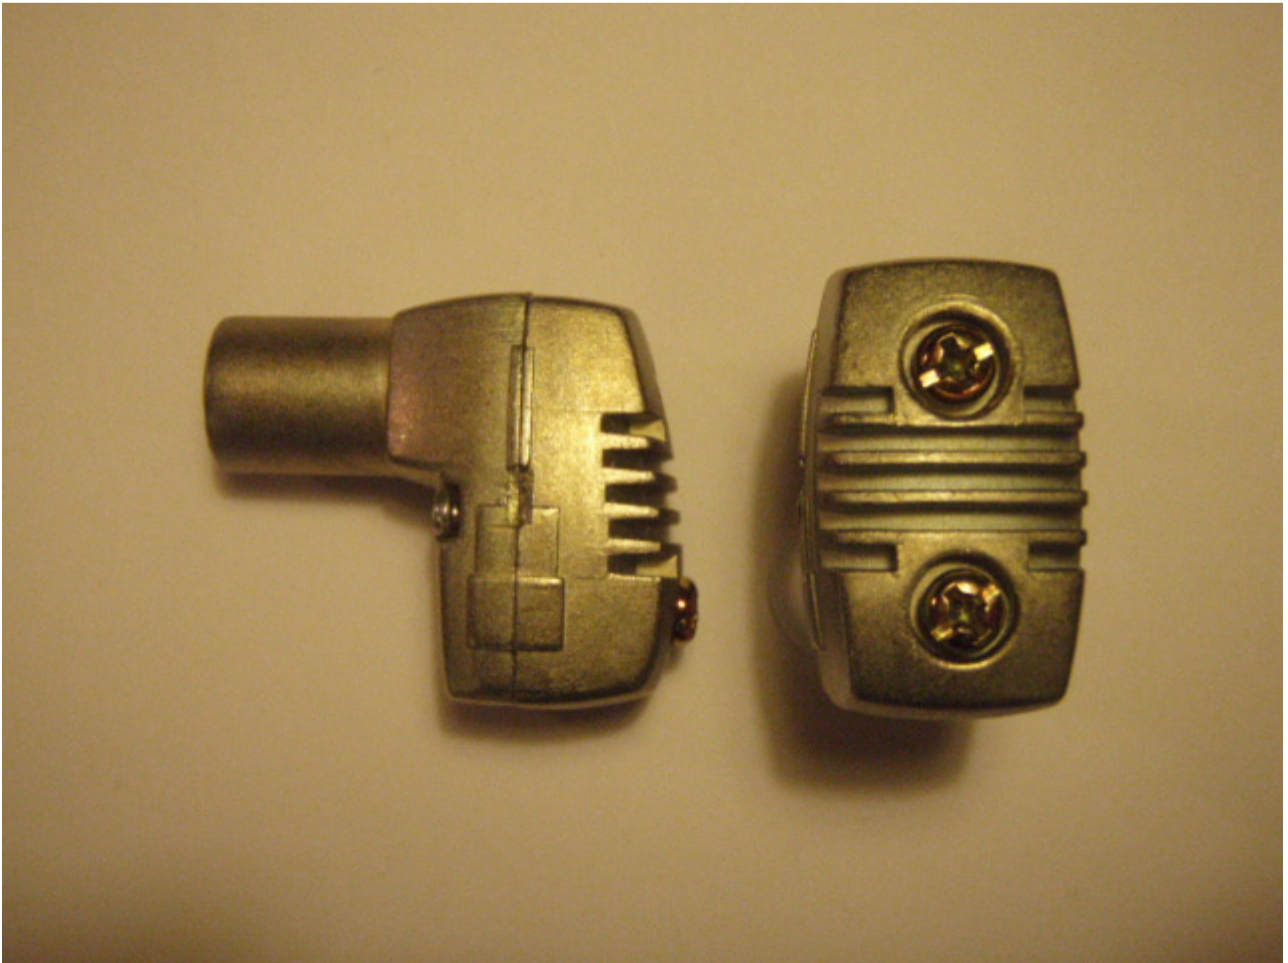
*Antennestik udført i metalhus*

Plastik vinkel stikket optræder også andre steder i installationen og skal her erstattes med et antennestik med metal hus der skærmer for de luftbårne signaler.

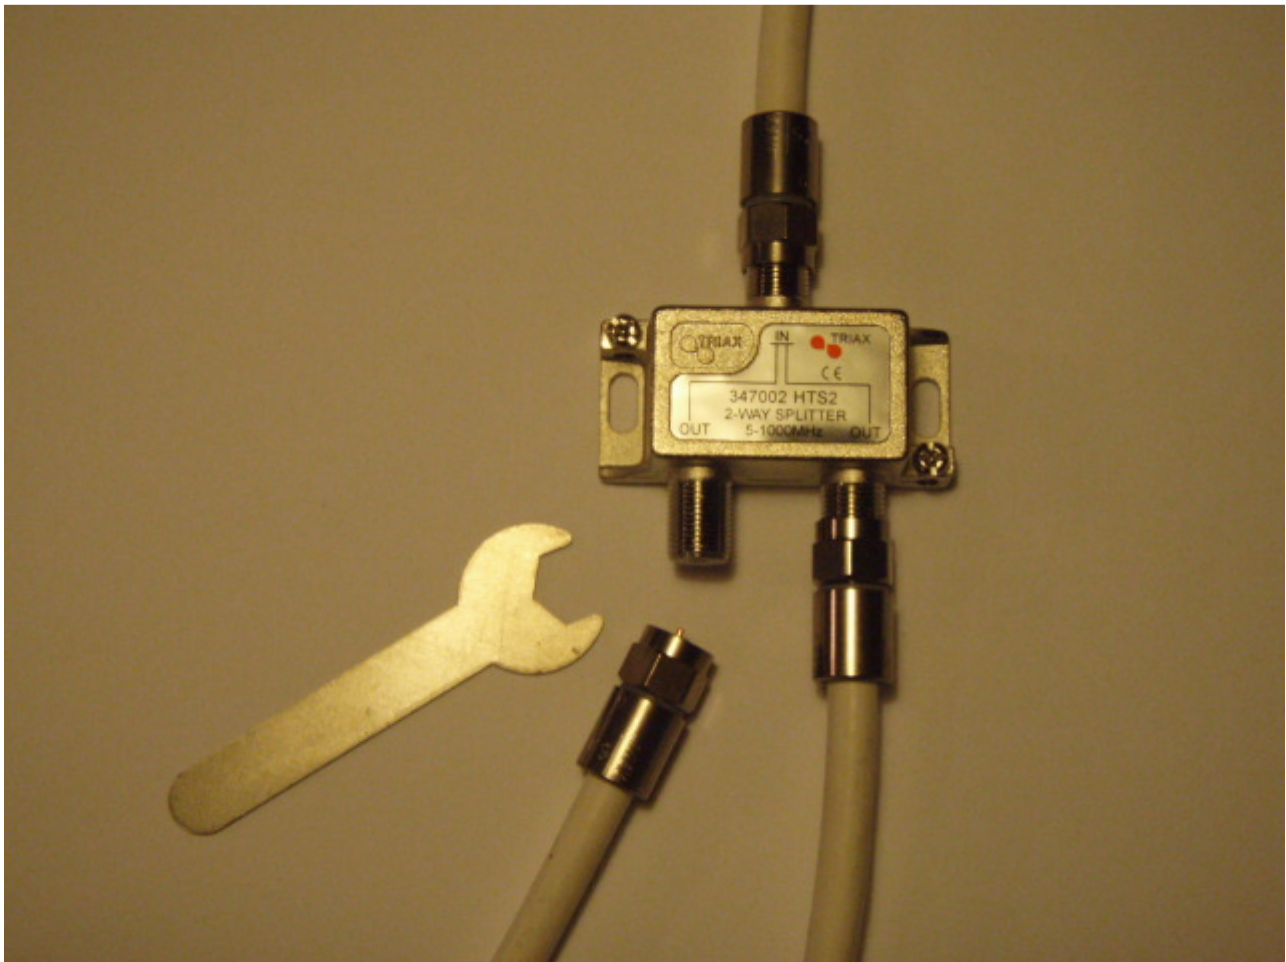
*Rigtig antenneinstallation udføres med F-Connectorer*

Endnu bedre er det at udføre installationen med forstærkere og fordelere der benytter F-connectorer. Husk at disse skal spændes med en nøgle.

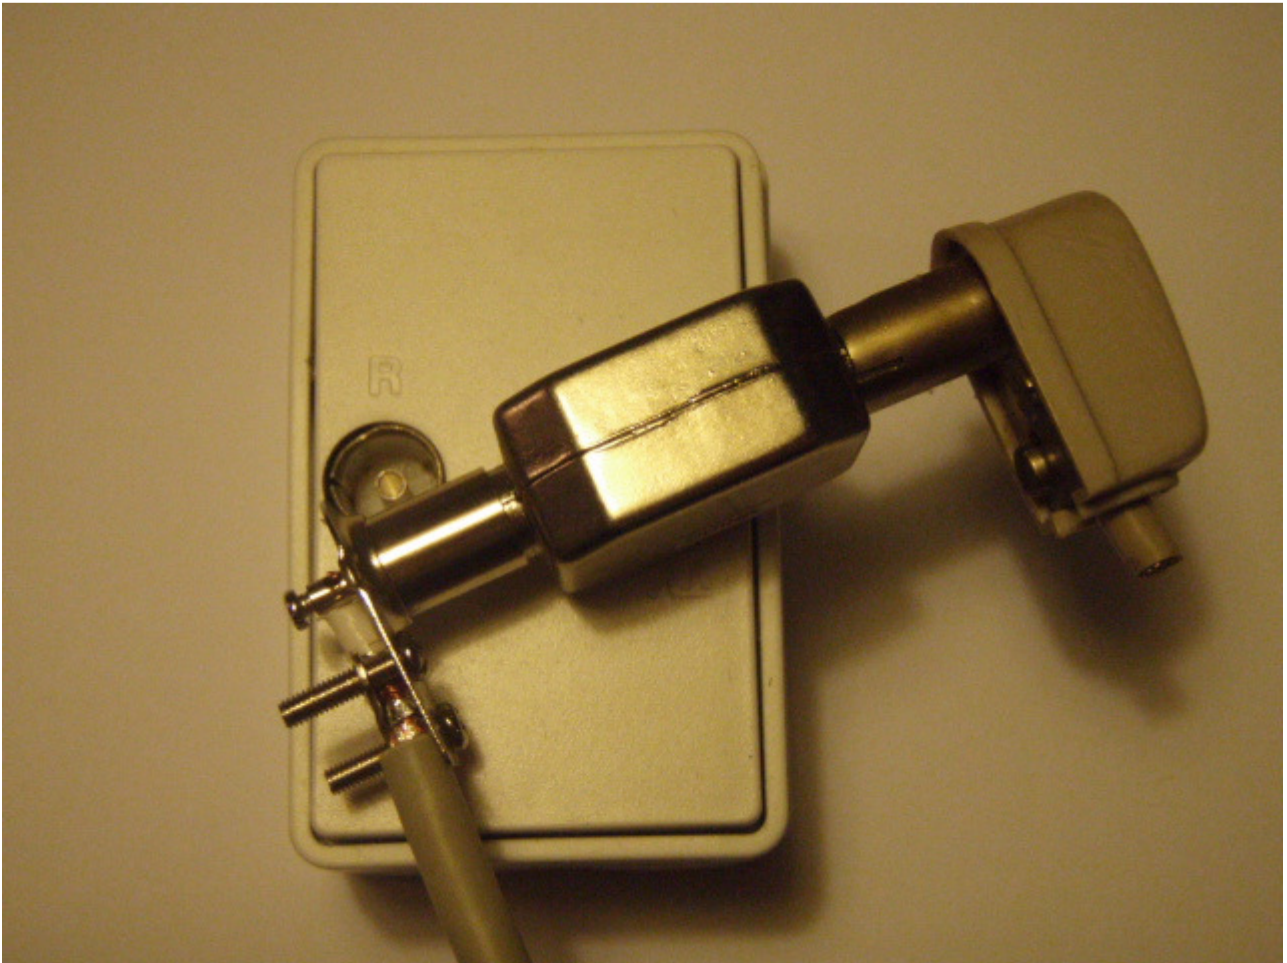
Disse er som oftest udført af det man kan kalde 2 halvdele, som efterlader en lille sprække mellem disse. Denne sprække er endnu en årsag til utæthed.

*Eksempel på dårlig TV splitter (tydelig sprække mellem de 2 halvdele), med 2 plastik vinkelstik*

Splitteren skal være udført i ét hus, eventuelt loddet sammen.

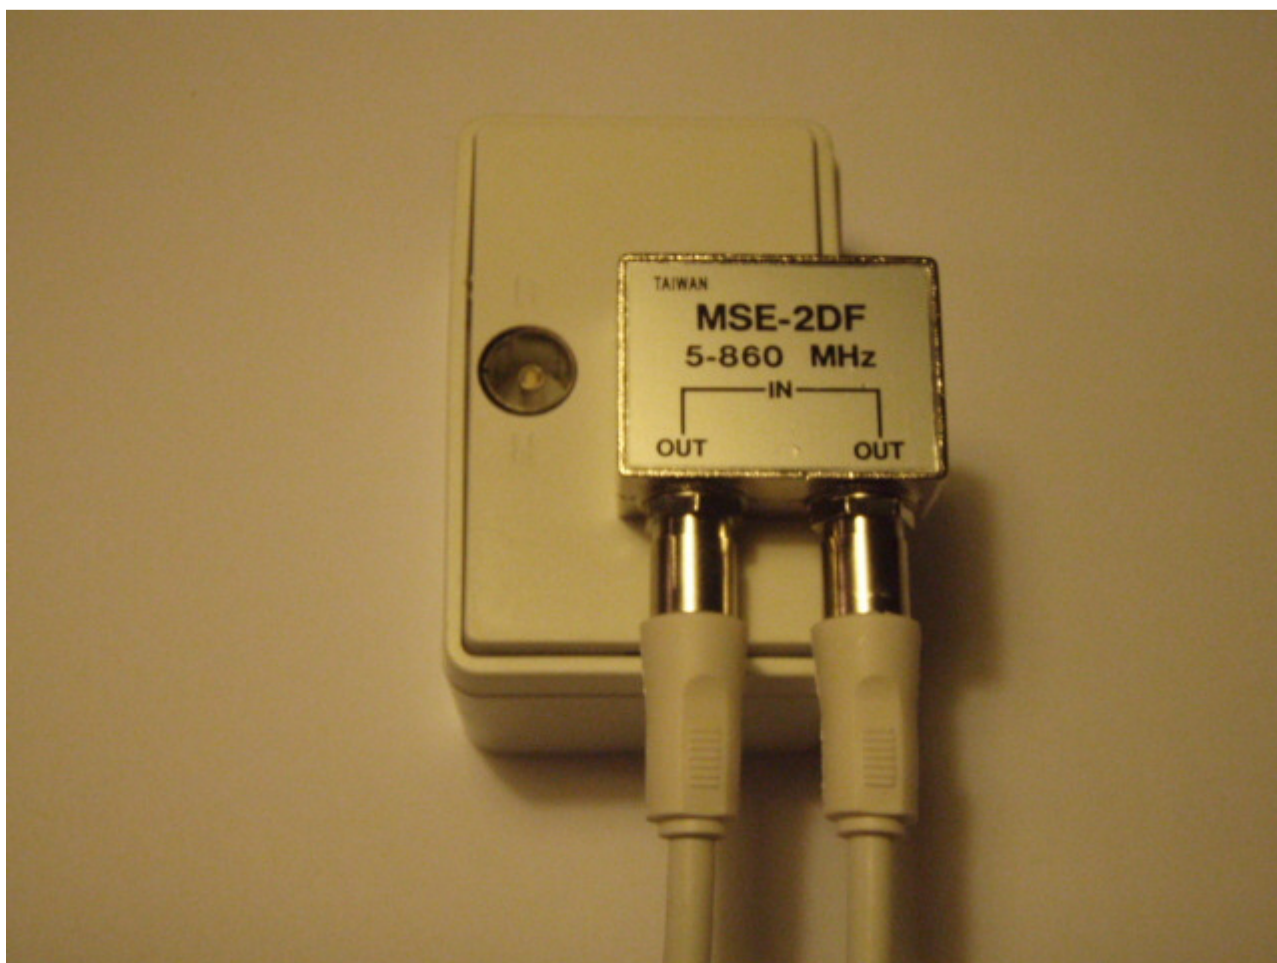
*TV splitter i lukket hus, med 2 gode snørekabler.*
