Hvad er en "utæt" HF installation?

Information om din interne antenneinstallation

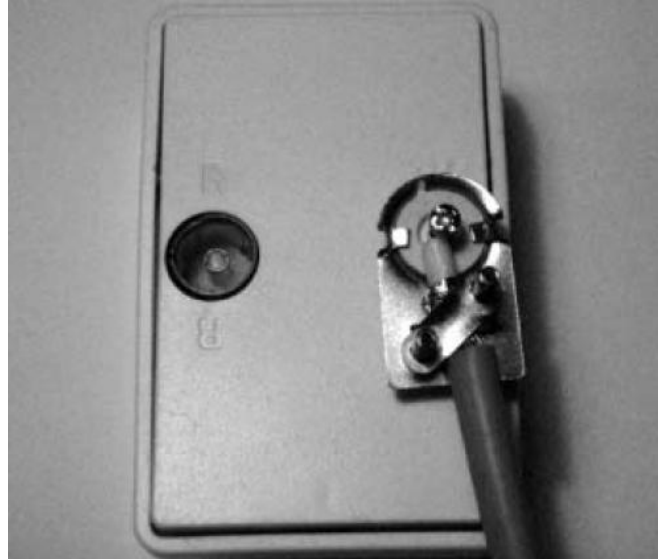
Plastik vinkelstikkene skal simpelthen "udryddes", så man kan få analogt og ikke mindst digitalt Tv uden forstyrrelser.

Plastik vinkelstikket anvendes oftest på den såkaldte snøreledning, der forbinder TV'et med antenneåsen, og for at gøre det rigtig skidt, så sidder der plastik vinkelstik i begge ender.

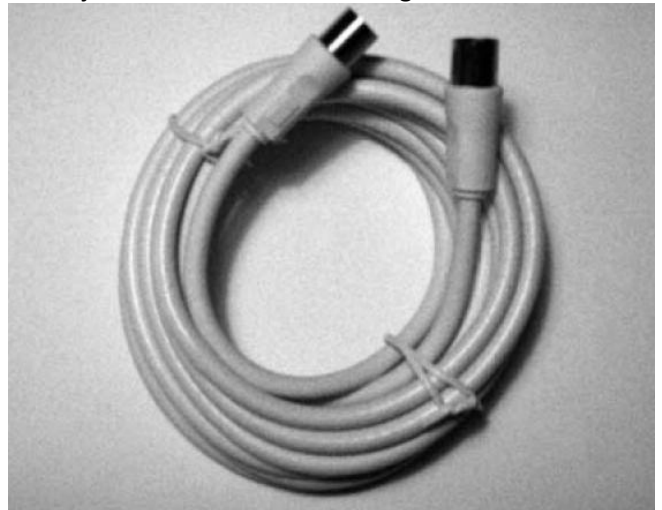
Den 'hjemmelavede' snøreledning bør erstattes med

en færdigkøbt snøreledning, der er udført af dobbeltskærmet ledning med støbte fabriksmonterede stik og gerne en ferritkerne på kablet.

Et andet meget overset problem er, at snøreledningen godt nok er udført med støbte stik, og som sådan ligner den på billedet, men at den ikke er udført med dobbelt skærm.

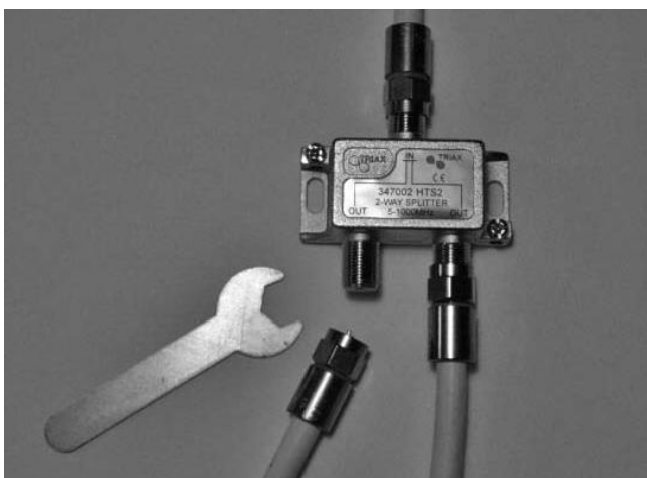
Endnu bedre er det at udføre installationen med forstærkere og fordelere der benytter F-connectorer. Husk at disse skal spændes med en nøgle.

Rigtig antenneinstallation udføres med F-Connectorer

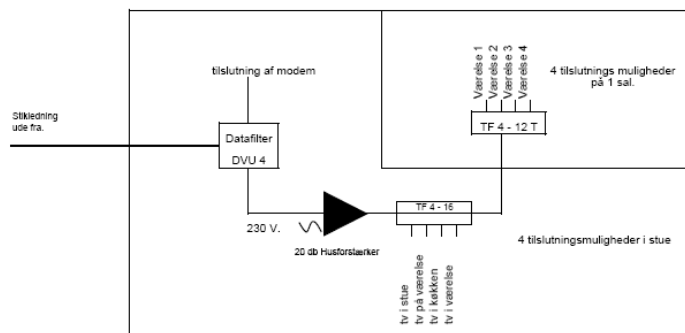
En korrekt husinstallation laves typisk således, når flere tv-apparater skal tilsluttes. Eks. Med tilslutninger i stue og 1 sal.
